## AD-HOC BEWERTUNG VON BRÜCKEN MIT OPTISCHER KAMERATACHYMETRIE

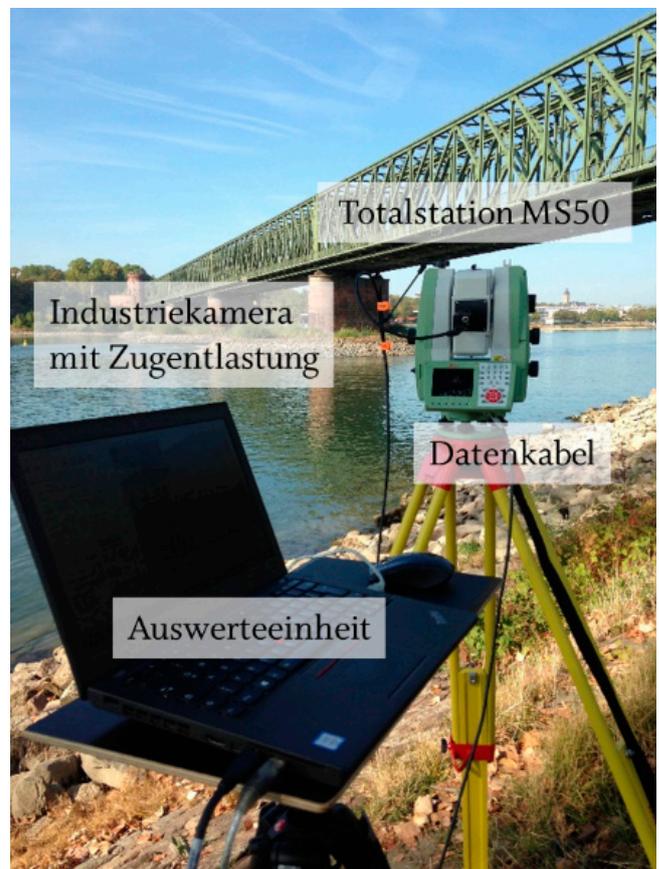
Abb. 1: MoDiTa Komponenten [Mainz]

Die Stärken des optischen Systems sehen wir darin, dass das Messsystem ad hoc an einem Bauwerk eingesetzt werden kann. Statische oder dynamische Veränderungen können reproduzierbar erfasst werden. Während typische Systeme des Structural Health Monitoring SHM bereits in der Bauphase vorzusehen sind, benötigt der Einsatz von MoDiTa nicht einmal bauliche Nachrüstungen.

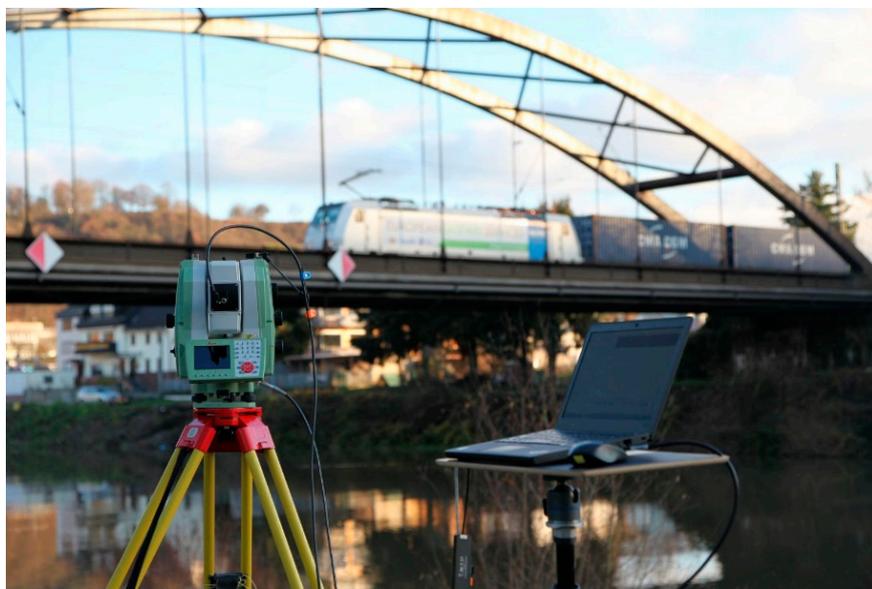
Abb. 2: MoDiTa im Einsatz [Lahnstein]

Generell dienen Eigenfrequenzen und Dämpfungskonstanten der aktuellen Zustandsbewertung eines Brückenbauwerks. Zur Erhebung der dafür notwendigen Ausgangsdaten wird das System möglichst brückennah positioniert (Abb. 2). Das Vorgehen führt zu einer Steigerung der Messgenauigkeit durch das Reduzieren meteorologischer Einflüsse. Die Ergebnisse aus dem Monitoring werden bereinigt, mathematisch modelliert und statistisch aufbereitet. Eine lokale Schädigung des Brückenbauwerks zeigt sich dabei in signifikanten Änderungen der Eigenfrequenzen und Dämpfungskonstanten. Beide Parameter leiten sich aus dem ambienten Fenster ab, welches sich von der Belastung des Zugs bis hin zum Übergang in den Ruhezustand aufspannt (Abb. 3). Die ungleichmäßigen Verformungen während der Zugüberfahrt resultieren aus der punktuellen Belastung durch die Zugachsen. In diesem Kontext wurde der „Gesundheitszustand“ der Südbrücke in Mainz-Weisenu (Fachwerkbrücke) und der Bahnbrücke in Lahnstein (Stabbogenbrücke) untersucht.

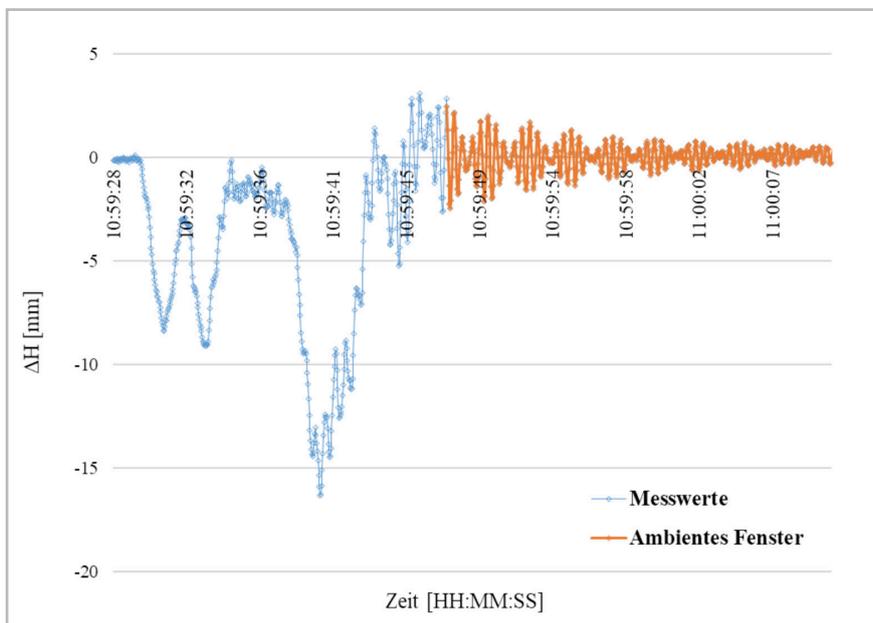
Abb. 3: Aufgezeichnete Verformungen

Die Analyse der Parameter führt in Lahnstein an zwei Tagen mit unterschiedlichen Stand- und Zielpunkten zu übereinstimmenden Ergebnissen. Gleichbleibende Parameter zeigen an, dass an den diskret beobachteten Brückenbereichen keine Hinweise auf Schädigungen vorliegen. An der Südbrücke in Mainz werden bei Zugüberfahrten zwar moderate Verformungen, aber kein signifikantes Ausschlagen nach der Zugüberfahrt beobachtet. Offenbar ist diese Brücke sehr steif,
